Der Indianerpfahl von Radebeul

Wilfried Wapenhans
Jens- P. Groß

Von der Stadt Radebeul wurde im März 1999 die Überprüfung des Zustandes eines etwa 30 m hohen Holzstammes beauftragt.

The Indian Pole in Radebeul

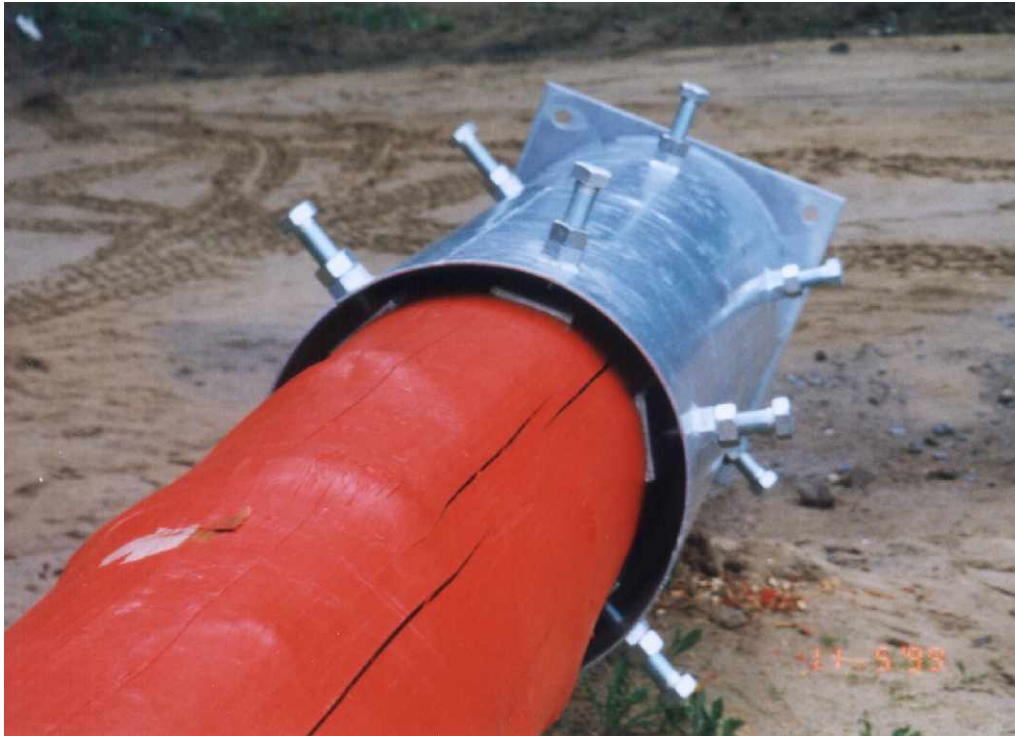
Bild 4. Rohrhülse, Durchmesser 61 cm mit Stellschrauben M 36
Fig.4. Tube sleeve, diameter 61 cm with M 36 set screws

Zwei Jahre nach der Montage ergab eine visuell Überprüfung der Stellschraubenbefestigung keine Veränderungen. Nachteilig an der ausgeführten Konstruktion ist das Fehlen von Revisionsöffnungen an der Hülse, um den Holzstamm problemlos prüfen zu können. Allerdings stellt jede zusätzliche Öffnung eine Schwächung der Hülse und eine Möglichkeit für den Zutritt von Feuchtigkeit dar. Deshalb sollte beim Aufgreifen dieser konstruktiven Lösung auch an diese zusätzlichen Aspekte gedacht werden.

Die Optimierung [4] ergab einen geteilten Querschnitt, so dass die Kranmontage nur zum Aufstellen des Stammes erforderlich wurde. Zuvor wurde die Rohrhülse am Holzstamm justiert und der Fußteil mit Quellschutt vergossen, so dass bei der Montage nur noch 4 HV-Schrauben für die Verbindung des Montagestoßes zwischen Hülse und einbetoniertem Fußteil anzuschließen waren. Um den hohen punktuellen Druck von ca. 38 kN der M 36 – Stellschrauben auf das parallel zur Faser weiche Splintholz zu verteilen, wurden starke Bleche am Stamm aufgeschraubt (Bild 4).

Durch diese Maßnahme wurde jedes Sicherheitsrisiko umgangen, für den verbliebenen Stamm die Voraussetzung für eine lange Dauerbeständigkeit geschaffen, sowie ein späteres problemloses Auswechseln gewährleistet.
