Der Indianerpfahl von Radebeul

Wilfried Wapenhans
Jens- P. Groß

Von der Stadt Radebeul wurde im März 1999 die Überprüfung des Zustandes eines etwa 30 m hohen Holzstammes beauftragt.

The Indian Pole in Radebeul

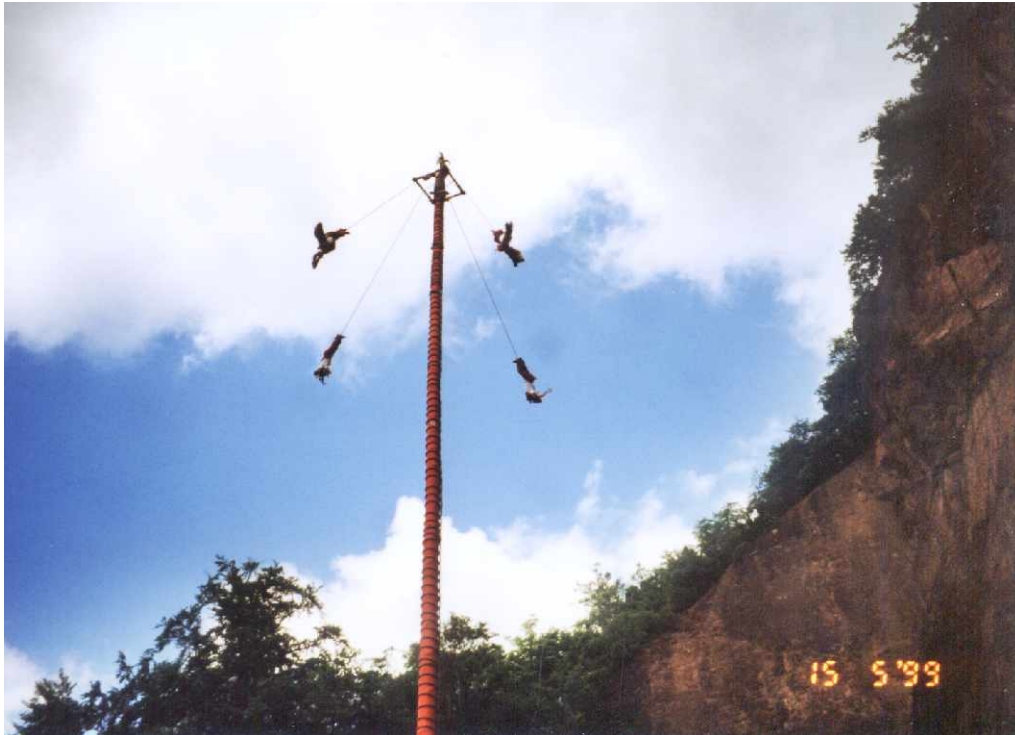
*Bild 1. Abseilen der Darsteller unter Rotation vom Pfahlkopf
Fig.1. Performers lowering on ropes from the rotating pole head*

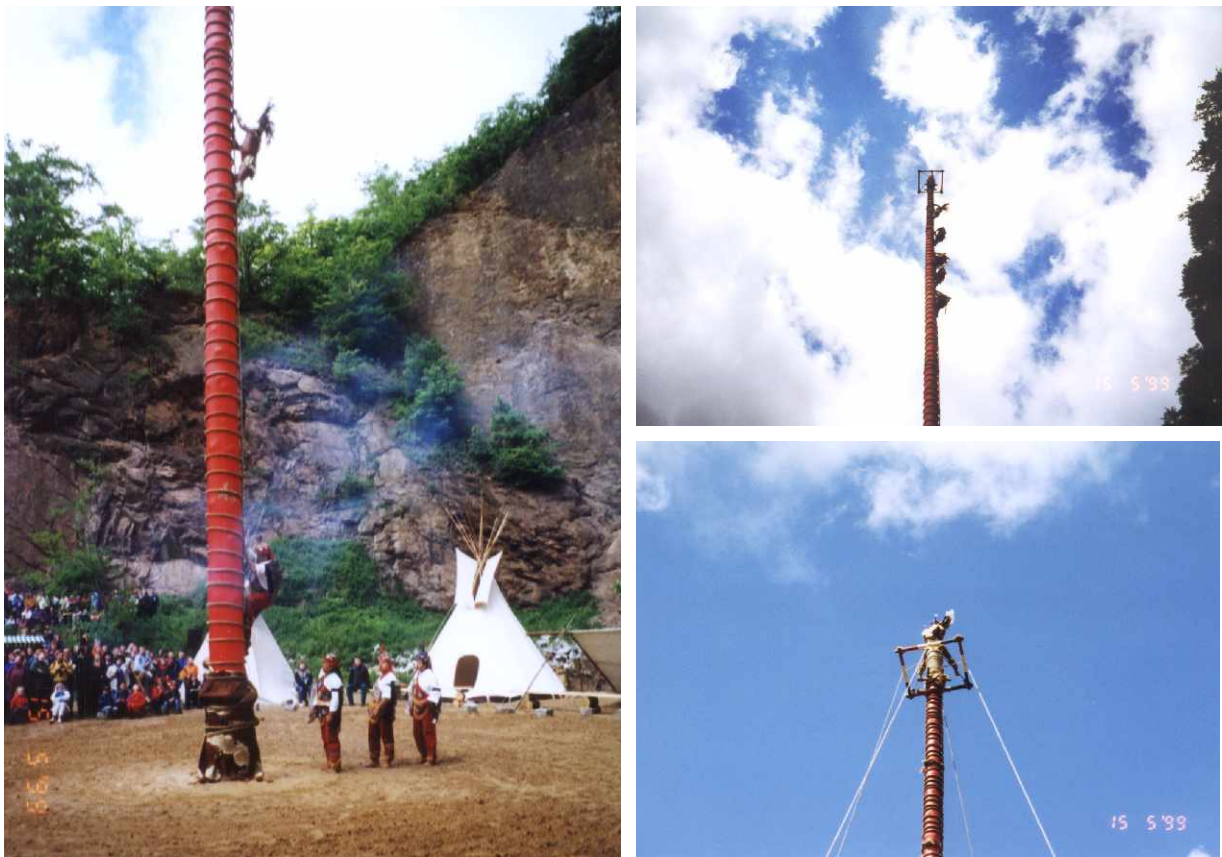
Bei diesem Ritual erklettern 5 Personen quasi gleichzeitig in einer Schlange gereiht den Stamm. Eine Darsteller tanzt freistehend auf der Krone des Stammes (Bilder 2a, 2b und 2c).

*Bilder 2a, 2b und 2c. Erklettern und Positionierung am Mastkopfes durch die Darsteller
Fig.2a, 2b and 2c. The artists climb the pole and take their positions around the pole head*
